# Acciones para contribuir en mejorar los servicios de 4 organismos operadores, ribereños del Lago de Pátzcuaro, Michoacán. México.

**Línea temática M** | Tema monográfico.

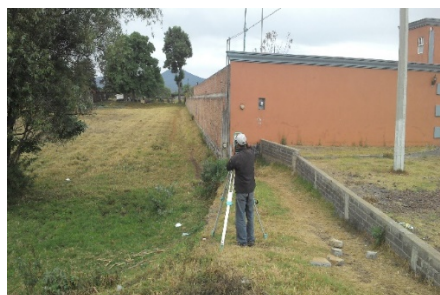
Mecánica de suelos

Levantamiento topográfico

Inspección de infraestructura existente

**Figura 3** | Trabajos de campo realizados a fin de elaborar proyecto ejecutivo para posterior gestión ante las entidades correspondientes.

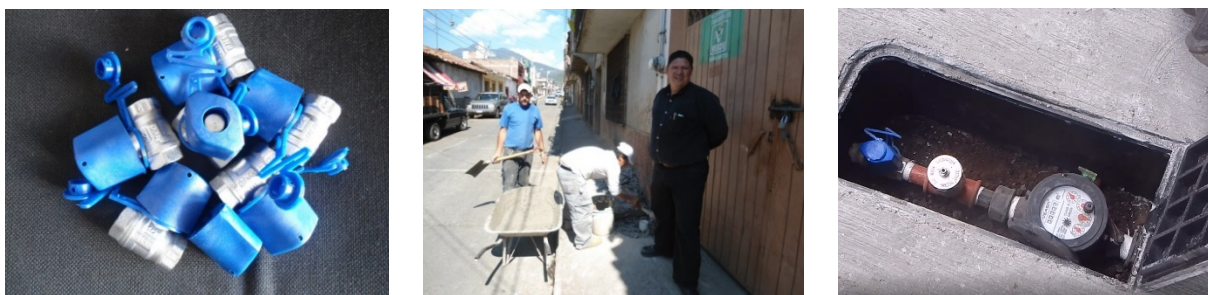
**Figura 6** | Válvula antifraude limitadora de caudal suministrada a los 4 OOAPAS ribereños e instalación de las mismas por el propio organismo.

La principal función de la válvula limitadora de caudal es restringir de manera parcial o total el flujo de agua en un punto específico de la toma doméstica; en el mercado nacional las válvulas se encuentran con diversos nombres comerciales a fin de hacerlas más atractivas al cliente, estas válvulas se suministraron al organismo operador para obligar al usuario moroso a pasar a caja a realizar su pago puntal, con ello se pretende fortalecer la capacidad de cobro del organismo. La válvula antifraude que se muestra aquí tiene la ventaja que no puede ser manipulada por el usuario, de aquí su nombre comercial. La instalación la realizó el propio organismo operador (Antúñez, L.E. 2014) como se muestra en las imágenes de la Figura 6.

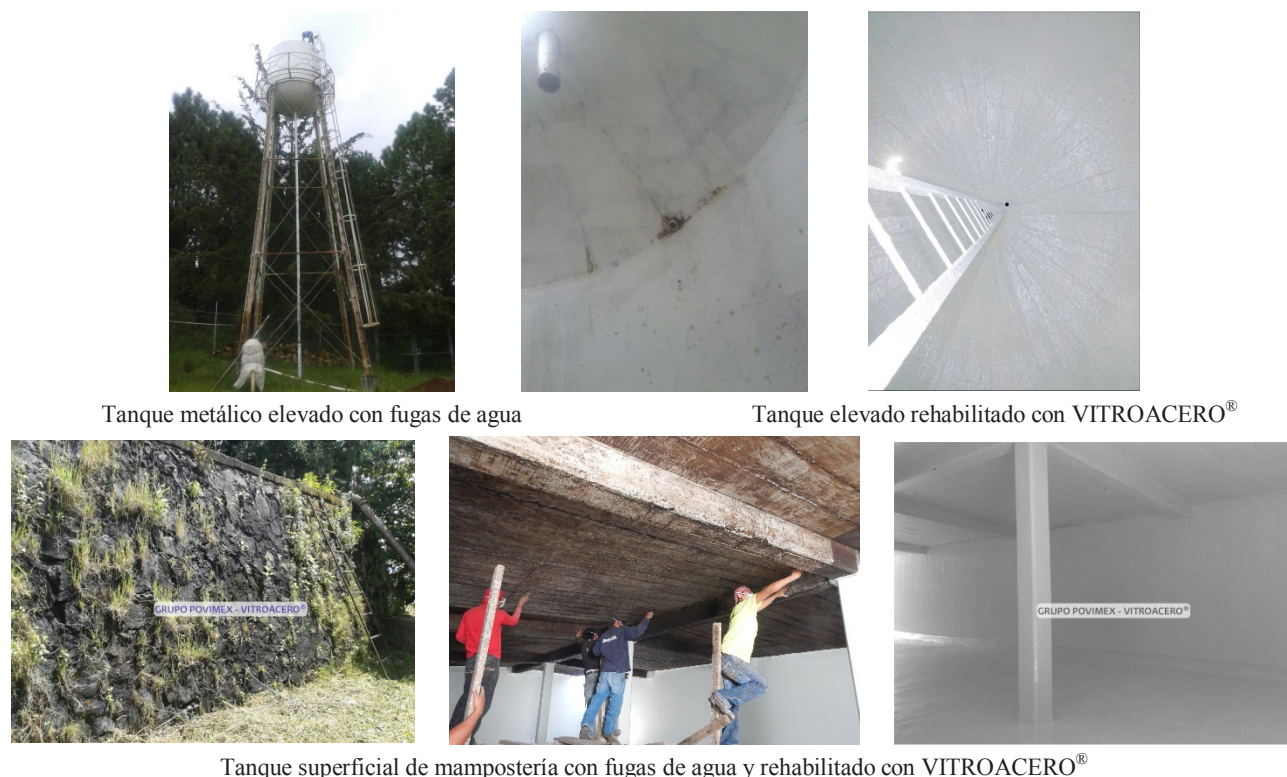
**Figura 7** | Rehabilitación con VITROACERO® de 3 tanques de almacenamiento / distribución de agua potable (antes y después).

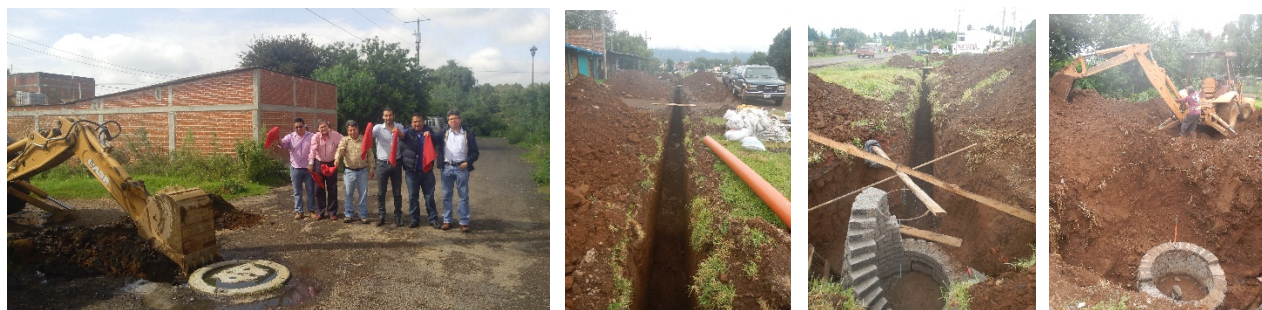
Banderazo de inicio de los trabajos de rehabilitación de drenaje y proceso constructivo.

**Figura 9** | Ejecución de obra para la rehabilitación de drenaje entre la CEAC y el municipio de Erongarícuaro.

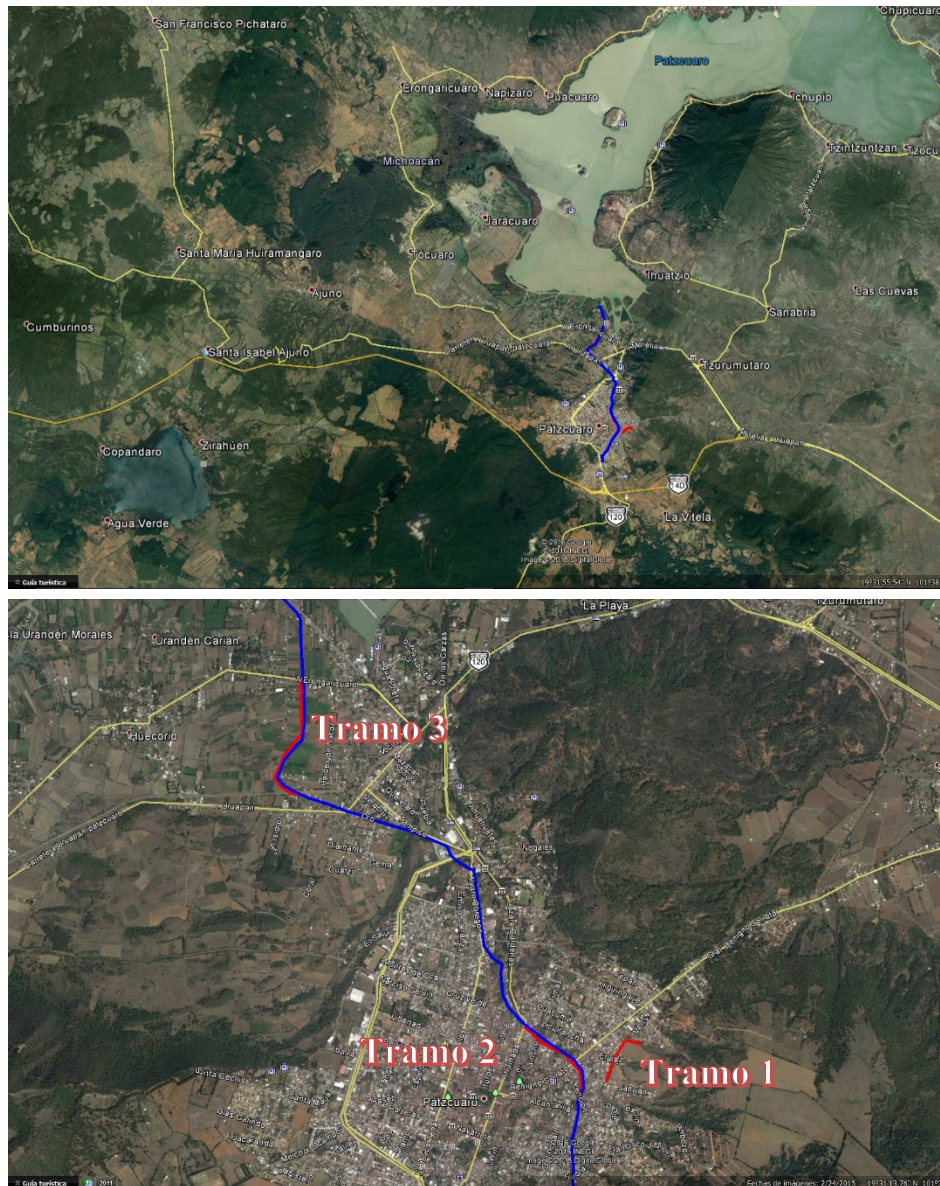
**Figura 10** | Trayectoria del río Guan (línea en color azul) y tramos mencionados (en color rojo) que fueron desazolvados.

1. Col. Situnero a Fracc. Michoacán (aproximadamente 460 ml).
2. Calle Pueblita - Puente Ahumada (aproximadamente 721 ml).
3. Calle Héroes de Nacozari- Carretera Huecorio-Pátzcuaro (aproximadamente 1 km).

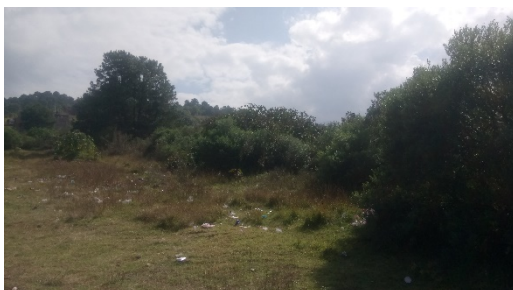
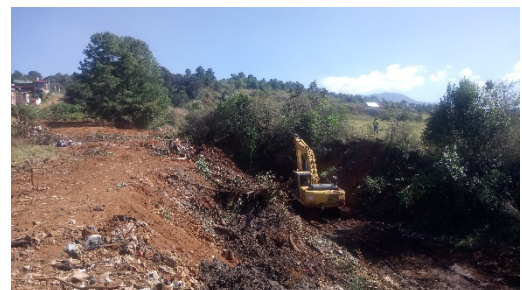
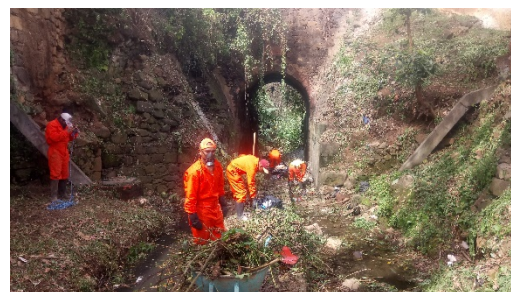
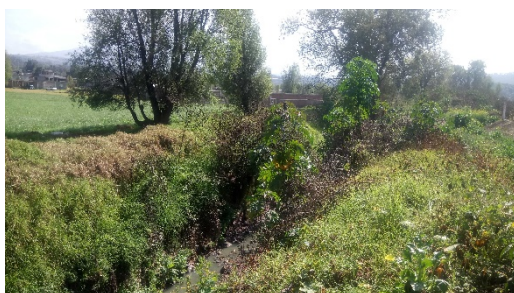
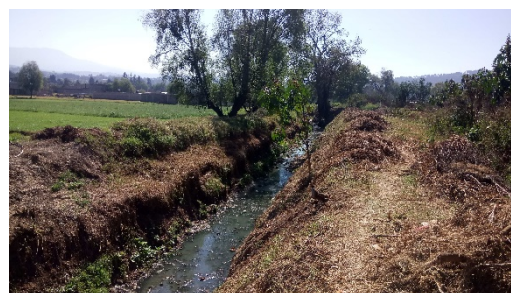
Tramo 1: Col. Situnero a Fracc. Michoacán

Tramo 2: Calle Pueblita - Puente Ahumada

Tramo 3: Calle Héroes de Nacozari- Carretera Huecorio-Pátzcuaro

Figura 11 | Comparativa de los trabajos mostrando el antes (izquierda) y el después (derecha).

Otra de las acciones de gran importancia para la localidad de Pátzcuaro que previene inundaciones por desborde del río Guan (corriente que atraviesa la cabecera municipal, ver Figura 10) es la que llevo a cabo el IMTA a mediados de noviembre y hasta finales del mes de diciembre del año 2016; el servicio de deshierbe y recolección de basura en las laderas y cauce en 3 tramos estratégicos del río Guan en Pátzcuaro, entre los tres sitios se estimó una longitud del cauce de aproximadamente 2.18 km lineales. Los tramos son los que a continuación se indican, mismos que se muestran en la Figura 11.
